Valdemarsgade 5

Registrering foretaget:
febr. 2012

425, Slagelse bygrunde

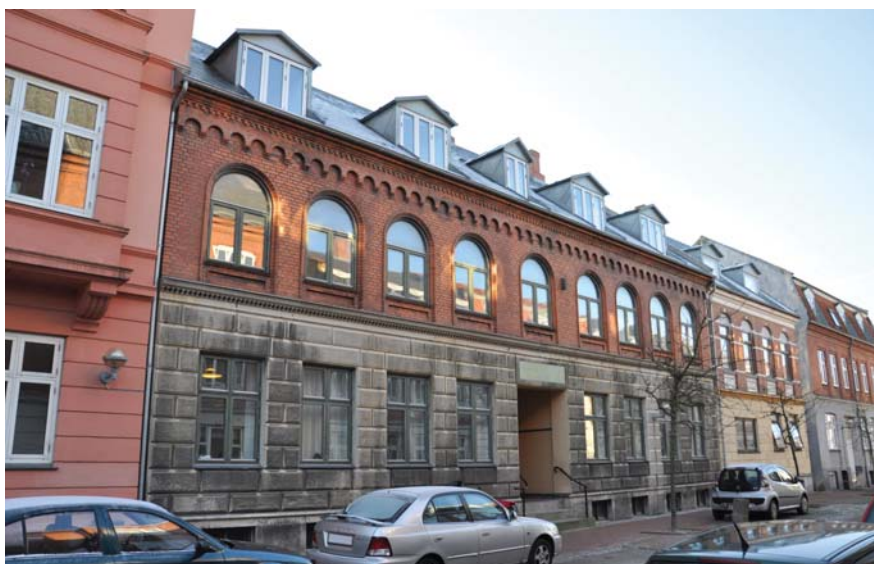
Retkantet portniche.

Fyldningsdør i grønmalet træ med overvindue. Døren er placeret i port nichen.

To-fags dannebrogsvinduer ved stueetagen og to-fags vinduer med buet overvindue ved 1. sal. Vinduerne fremstår i grønmalet træ med termoglas.

Over portnichen kan svagt anes et påmalet skilt, "*Nordisk Good Temp-lar Ordens Bygning, 1899*"

Bygningen har fem københavnerkviste med flunke og front i zink. Kvistene fremstår med dels to- og trefags vinduer. Fælles for kvistene er, at de skærer sig ned i tagfladen, og kun delvis optager vinduesrytmen fra de underliggende etager.

Sadeltag med sort skifer. Tagfladen brydes af 2 tagvinduer.

Bygningen har to skorstene.

Bygningen ville fremstå mere klar, hvis kvistenes form, proportion og placering blev bearbejdet, og der evt. blev placeret en dobbelt fyldningsdør med overvindue ved portnichen.

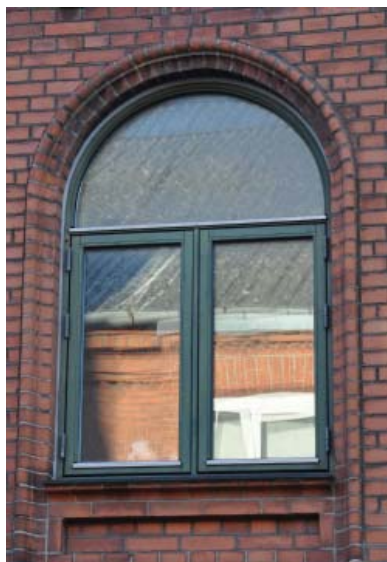
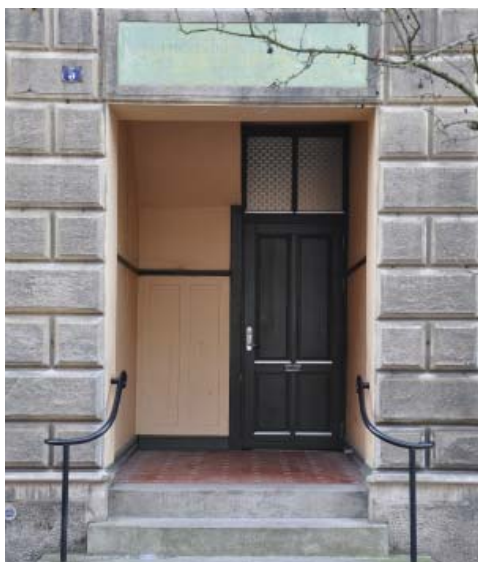
Hele facaden

Ved stueetagen fremstår facaden med grå kvadre og 1. sal i blank rød mur med flere detaljer. Der er god harmoni mellem facadens farvedtryk, de grønne vinduer og det grå skifertag. Tagrende og nedløb fremstår i zink, mens soklen fremstår i grå grov puds.

Ni-fags bygning med fine detaljer som, almindelige bosse kvadre, murhuller muret med formsten og spejl, og aftrappet gesims muret med formsten, båret af buefrise. Bygningen har mange fine træk, men nichen ved porten trækker delvis ned, idet den i materiale-, farve- og detaljeringsgrad afviger fra det øvrige.

Bygningen fremstår styrkende for gadebilledet.
